ASSOCIAÇÃO METROPOLITANA DE CICLISTAS DO GRANDE RECIFE

I CONTAGEM DE CICLISTAS CRUZAMENTO AV. DO FORTE DO ARRAIAL DO NOVO BOM JESUS X RUA DR. MIGUEL VIEIRA FERREIRA

Recife, abril de 2013.

RELATÓRIO DE CONTAGEM DE CICLISTAS CRUZAMENTO AV. DO FORTE DO ARRAIAL DO NOVO BOM JESUS X RUA DR. MIGUEL VIEIRA FERREIRA

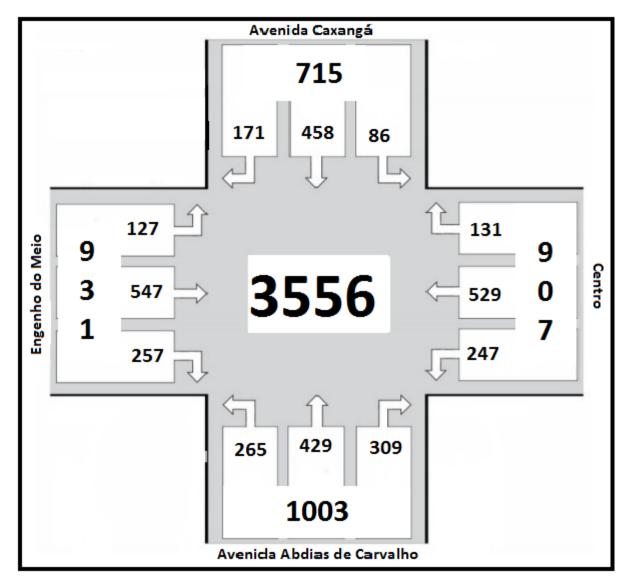
Após 14 horas, contabilizou-se um total de 3.556 ciclistas trafegando nos seguintes sentidos e direções:

Imagem 3: esquema resumo dos quantitativos de fluxo de ciclistas².

² A imagem acima é meramente ilustrativa e especifica apenas de onde o ciclista veio e para onde ele foi, sem considerar se estava no bordo direito, esquerdo, pelo meio ou na contramão da via.

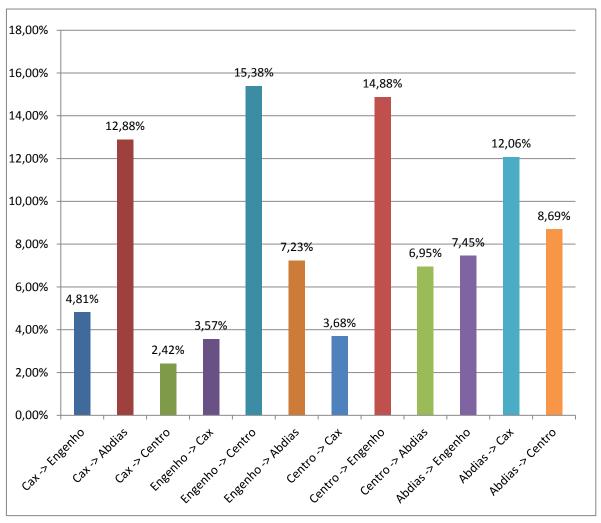
Por direção e sentido, o fluxo ficou assim ilustrado:

Imagem 4: quantitativos de tráfego (direção e sentido do fluxo).

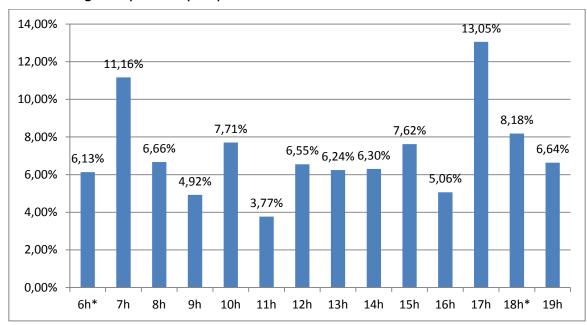
O fluxo registrou uma média de 254 ciclistas/hora, mas variou da seguinte forma ao longo do período pesquisado:

Imagem 4: variação do fluxo médio ao longo do dia

Identificaram-se, quanto ao horário, dois picos: um no intervalo das 7h às 8h e outro no intervalo das 17h às 18h, que marcaram, respectivamente, a passagem de 397 e 464 bicicletas (ou 11,16% e 13,05% do total), em todos os sentidos e direções, numa média de 6,61 e 7,73 ciclistas por minuto, respectivamente.

Interessante perceber que mesmo no intervalo de menor circulação (vale), ocorrido das 11h às 12h, que representou apenas 3,77% do total, a quantidade ainda é relevante, tendo-se contabilizado 134 ciclistas ou 2,23 ciclistas/minuto.

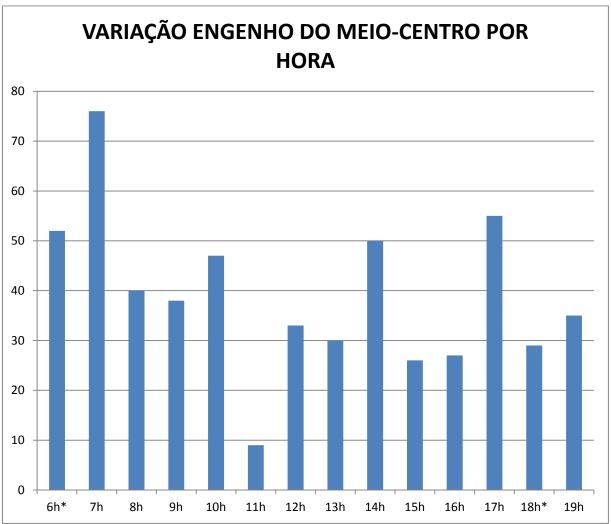
No sentido ENGENHO DO MEIO-CENTRO, sentido mais utilizado, a variação do fluxo foi assim:

Imagem 5: variação do fluxo no segundo sentido mais utilizado ao longo do dia

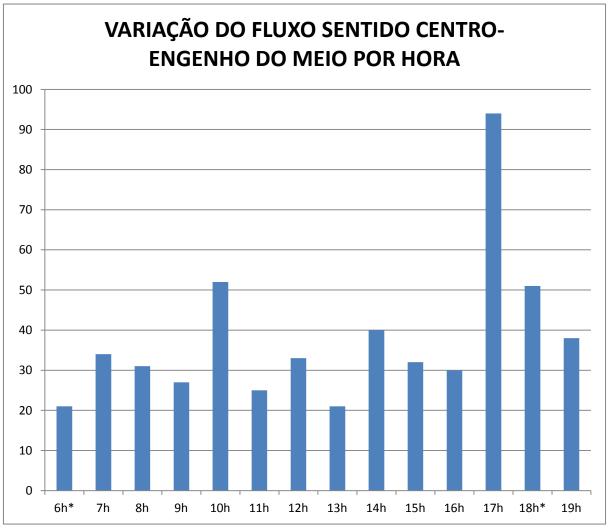
Veja-se a variação no sentido CENTRO-ENGENHO DO MEIO, que registrou o maior fluxo:

Imagem 6: variação do fluxo no segundo sentido mais utilizado ao longo do dia

Destaque-se ainda que no dia 25 de abril de 2013 choveu fortemente das 6h00 às 6h50 e das 18h05 às 18h40, tendo, naqueles intervalos, a despeito disso, sido registrados relevantes fluxos.

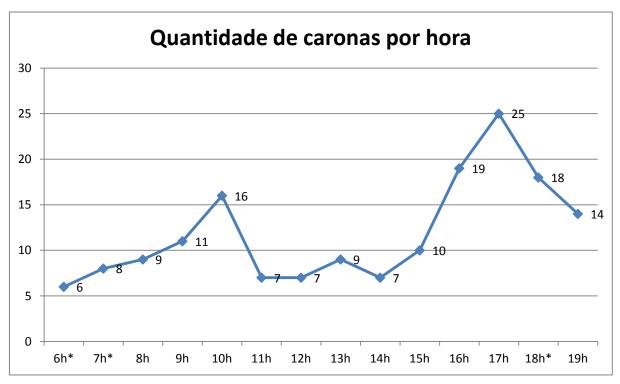
A quantidade variou ao longo do período pesquisado. Eis a evolução:

Imagem 8: variação das "caronas" ao longo do dia

Reforça-se, a partir da análise dos horários de maior fluxo (inclusive das caronas), a ideia da utilização da bicicleta como meio de transporte e não como instrumento lúdico de esporte/lazer.

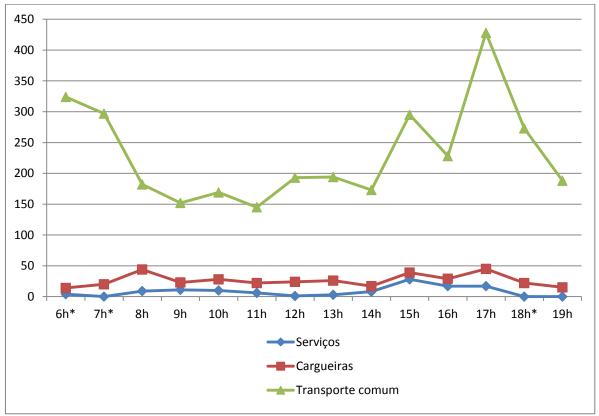
A partir desses parâmetros, registrou-se a seguinte evolução do uso ao longo do dia:

Imagem 12: comparativo dos quantitativos de usos da bicicleta

Vê-se que ali passaram 3003 (84,45%) pessoas utilizando a bicicleta como meio de transporte comum, sendo o percentual restante dividido pelas bicicletas cargueiras (10,24%) e de serviços (5,31%).

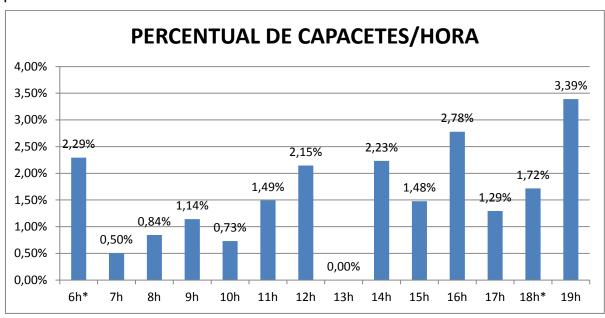
Apurou-se também uma baixíssima incidência do uso do capacete, que não é obrigatório no Brasil. Dentre os usuários, apenas 53 dos 3.556 (ou 1,49% dos) ciclistas estavam utilizando o equipamento.

Vejam-se os percentuais do uso de capacete, por hora, ao longo do período avaliado:

Imagem 13: variação do uso de capacete ao longo do dia

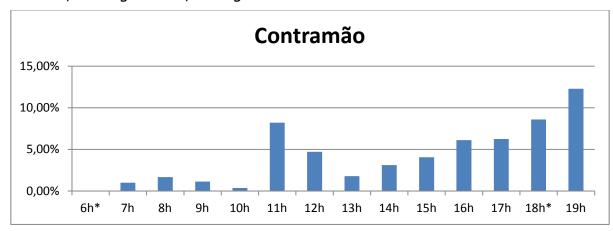
O quantitativo de ciclistas em algum momento na contramão, ainda que apenas por poucos para uma conversão, foi de 53 (ou 1,49% dos) 3.556, tendo evoluído, ao longo do dia, da seguinte forma:

Imagem 14: variação do fluxo na contramão ao longo do dia

Note-se, contudo, que aquela região da cidade é caracterizada por uma via cortada, longitudinalmente, por um canal, que separa os dois sentidos da via e apenas tem possibilidade de comunicação a distâncias que variam de 450m a 550m. Tal fato chama a atenção para necessidade de se pensar para o local numa estrutura cicloviária bidirecional, de forma a atrair o fluxo de ciclistas para a via de sentido correto, evitando-se a colocação de vidas em situação de risco³.

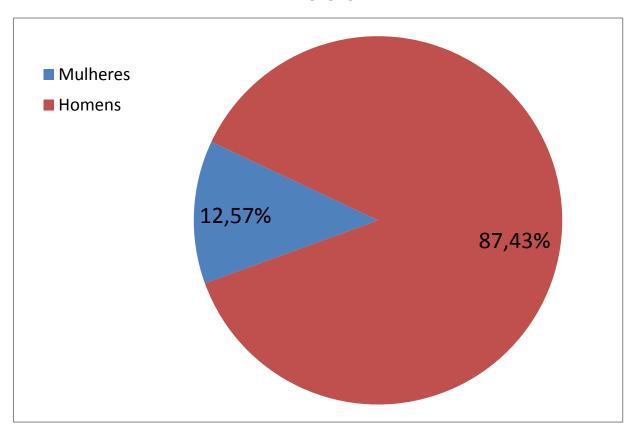
Por fim, apurou-se a quantidade de 215 mulheres dentre 3.556 ciclistas, o que representou o maior percentual verificado até o momento no Recife.

Imagem 15: representação da divisão por gênero na bicicleta

A respeito da relação gênero masculino e feminino, destaca-se a pequena presença de mulheres, especialmente quando contrastada com outras localidades⁴, ainda que esta localidade tenha apresentado a maior quantidade. Este dado sugere a necessidade de realização de processo de formação educativa e promotora ao uso diário de bicicletas pelas mulheres.

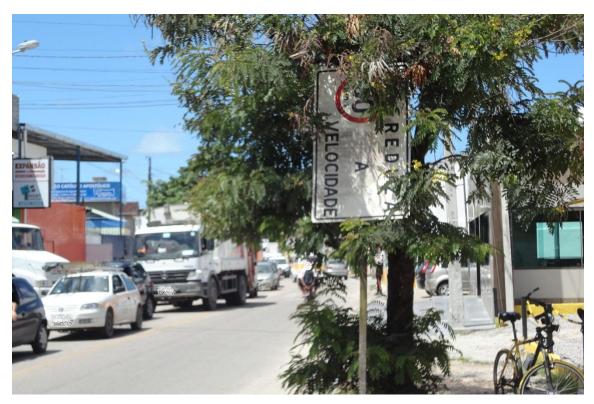
Por fim, destaque-se que, a despeito de aquela área possuir alguns equipamentos de estrutura cicloviária, identificaram-se pontos que chamam a atenção para a necessidade da presença do Poder Público na localidade. Veja-se, por exemplo, o estado de algumas placas de sinalização vertical:

Imagem 20: placa de sinalização vertical precisando de reparos

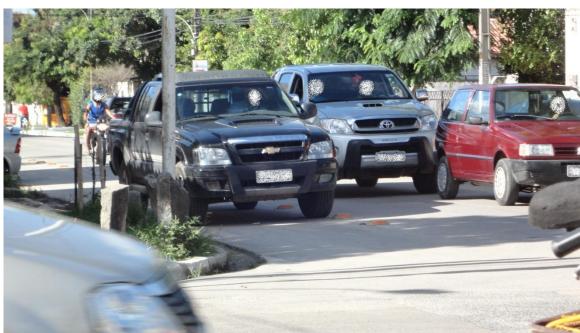
Imagem 21: carro transita na ciclofaixa

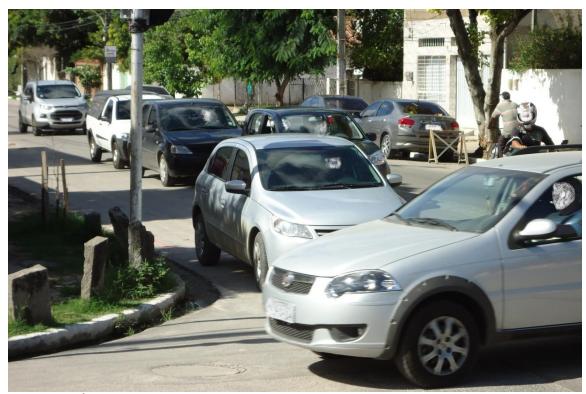
Imagem 22: veículo transita na ciclofaixa

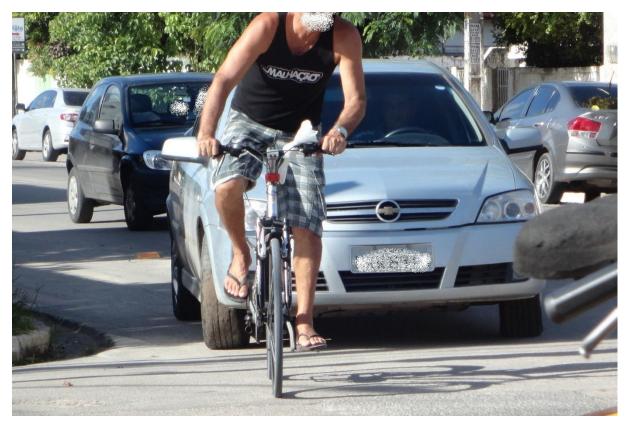
Imagem 23: carro invade a ciclofaixa, a despeito da presença e travessia do ciclista

O presente trabalho expôs a existência de peculiaridades naquela localidade que, mesmo que a partir de cortes metodológicos muito específicos, chamam a atenção para a necessidade de se prolongar e repetir os estudos e de se criar na região uma estrutura cicloviária que possa atender à grande demanda existente na área.
